台南市定古蹟整修 學者：有的修錯了

2018-04-08 00:25 聯合報 記者吳淑玲 / 台南報導

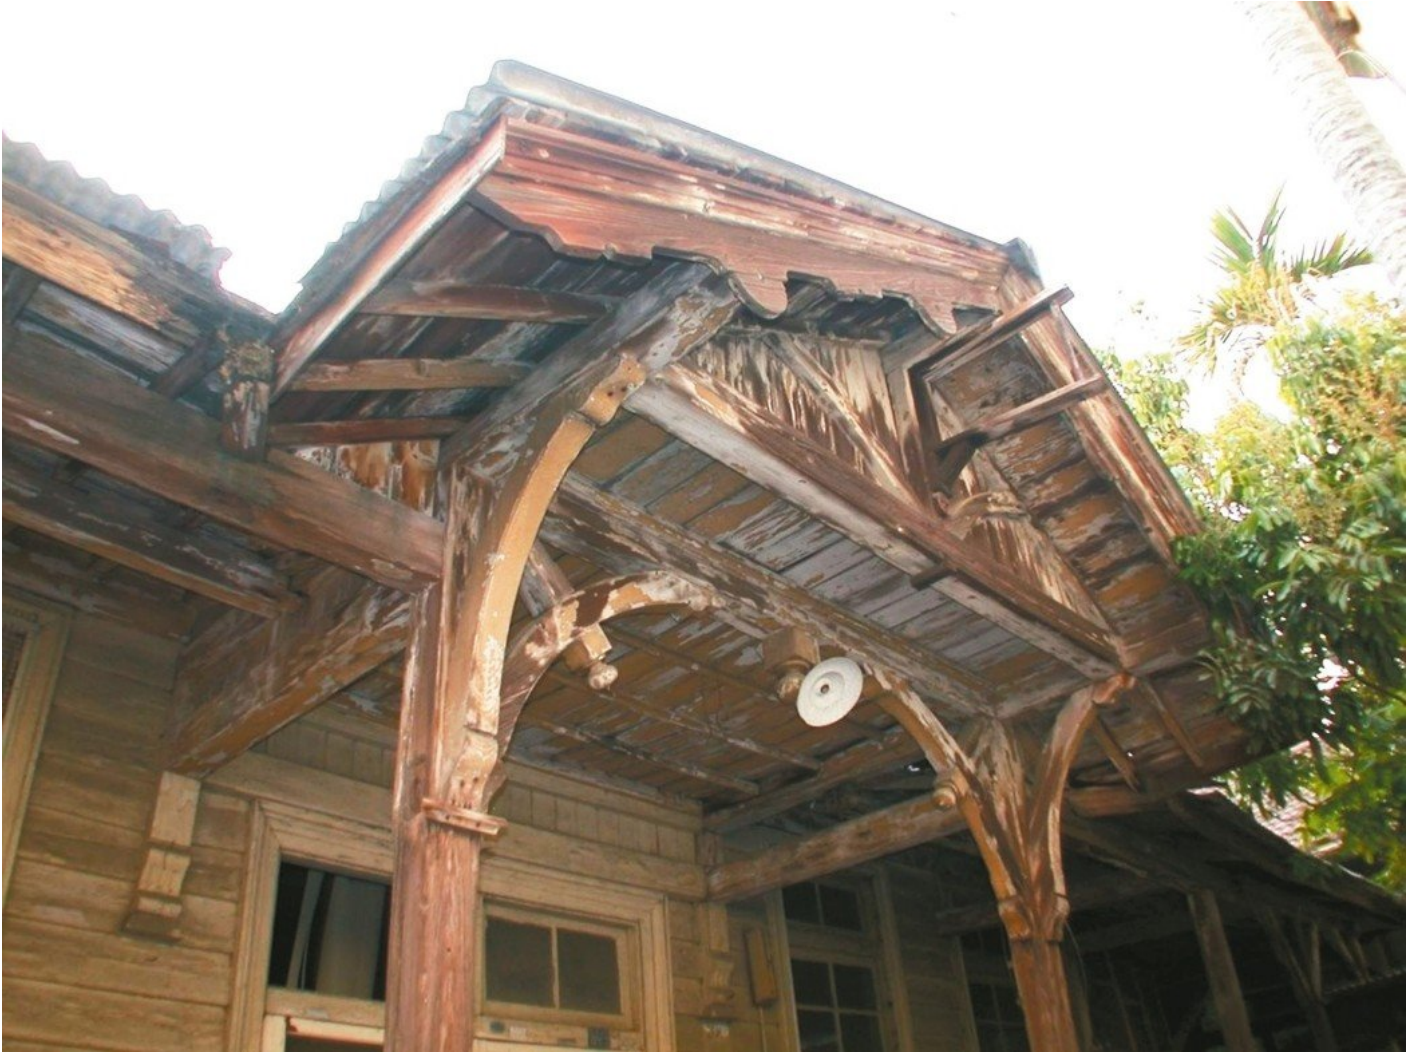
原台灣總督府專賣局台南支局（後來的鹽埕分室）整修前，嘉南藥理大學觀光事業管理系助理教授陳信安出示他拍的照片，正面門廊弧形托架下方原本是有木製柱頭的殘跡，修復後卻不見了。 記者吳淑玲 / 翻攝

台南市定古蹟、原台灣總督府專賣局台南支局（後來的鹽埕分室）最近整修完成，但長期投入古蹟研究的嘉南藥理科大觀光事業管理系助理教授陳信安卻指出「有地方修錯了」，建築物入口「車寄」（門廊）弧形托架下方原本是有木製柱頭裝飾，修復後卻不見了，希望台南市文資處修回原狀。

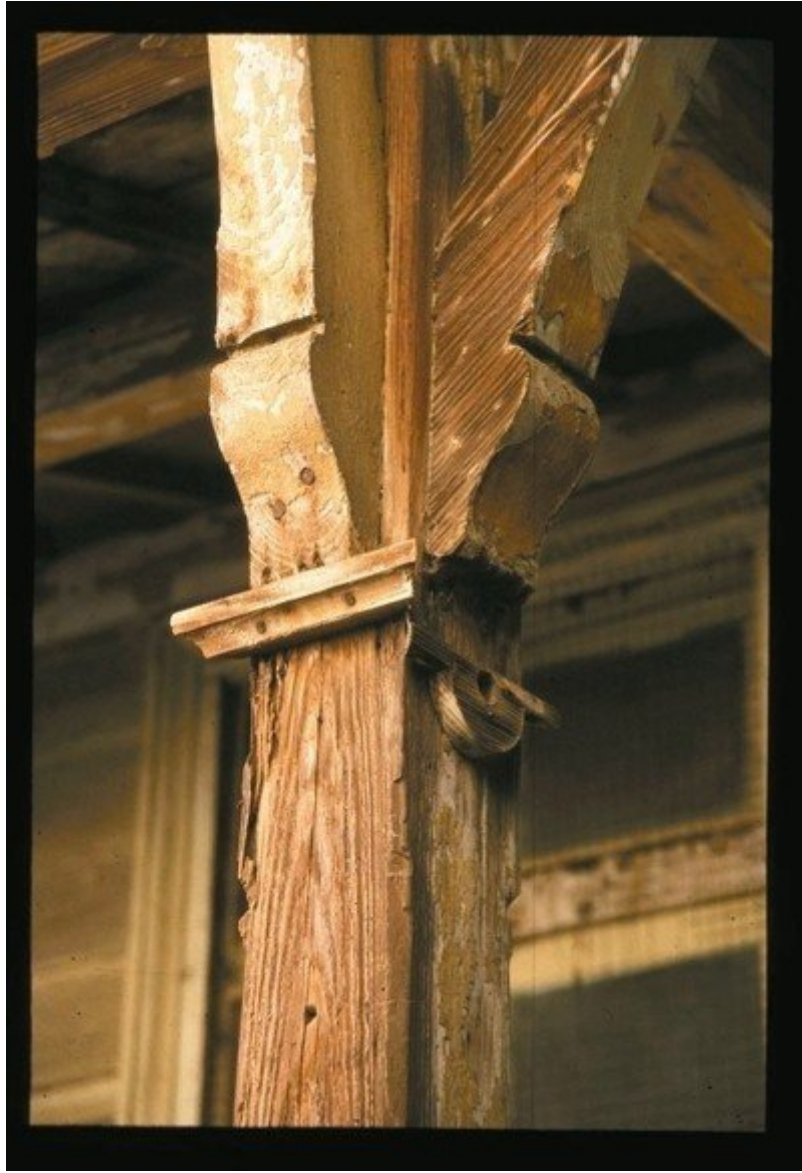
正面門廊弧形托架下方原本是有木製柱頭的殘跡，修復後卻不見了。
記者吳淑玲 / 翻攝

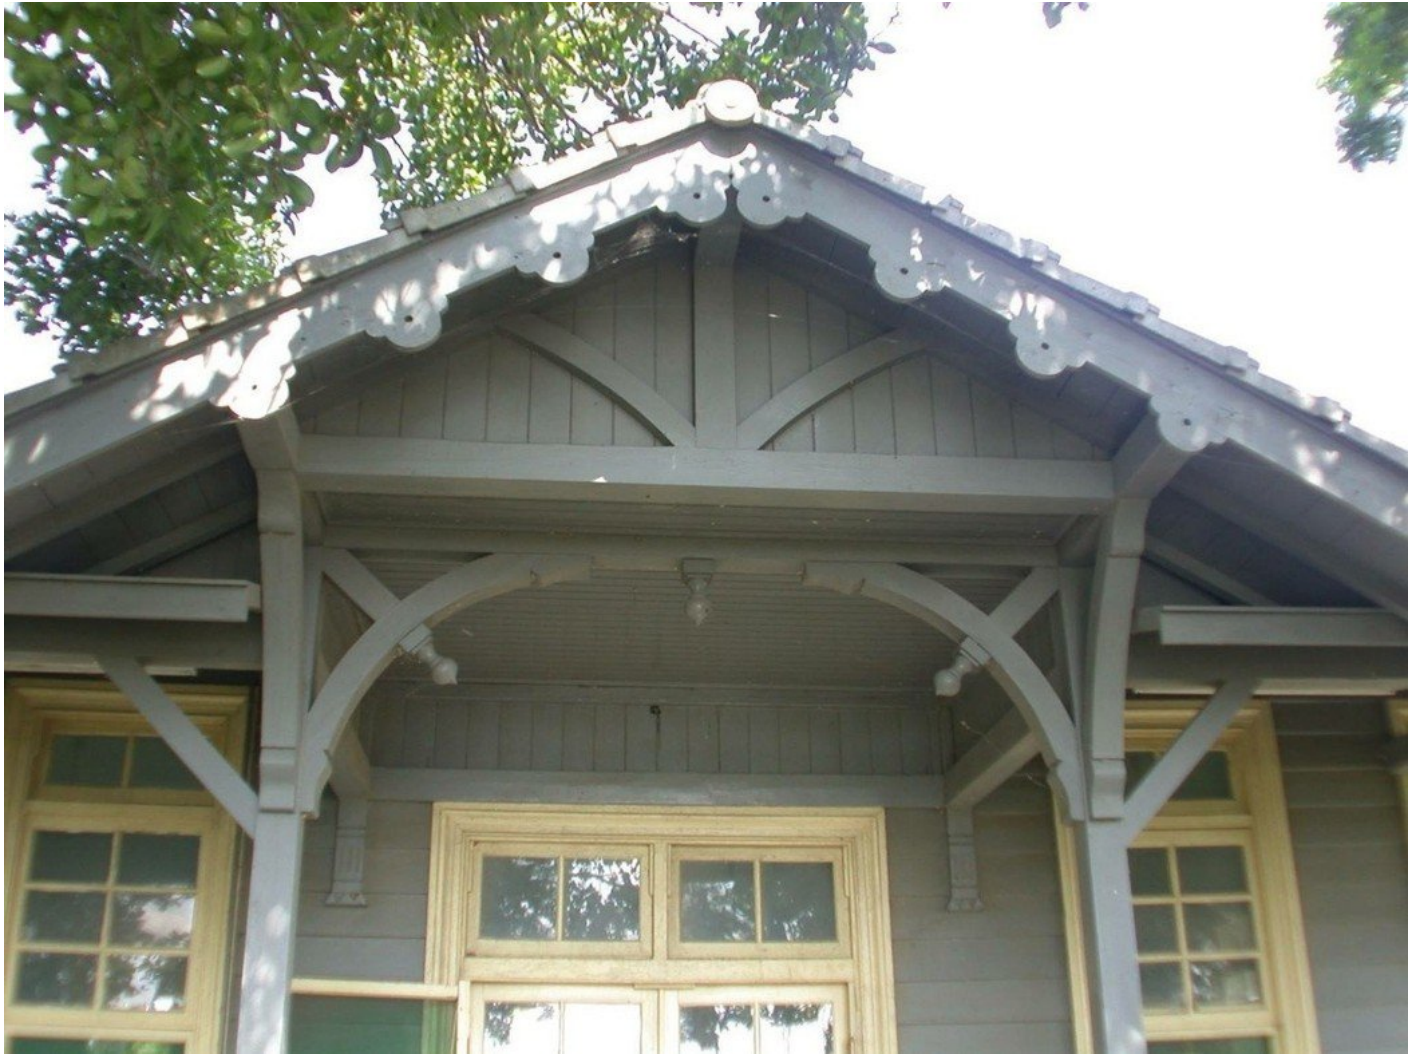
陳信安以整修前拍的照片中柱子上還留有殘跡為佐證，指另一棟市定古蹟專賣局台南支局安平出張所（後來的安順分室）也修錯了；台南支局及安平出張所的建築格

式相同，應該是當時都使用專賣局的通用設計圖面，安順分室的老照片中，都有弧形柱頭，而整修前他拍的照片也有，整修後卻都被「修掉」變成平的。

專賣局臺南支局安平出張所（後來的安順分室）修復後，陳信安指入口「車寄」（門廊）弧形托架下方原本的木製柱頭，被修掉了，很離譜，也要求修回來。記者吳淑玲 / 翻攝

陳信安強調，木造洋風建築，以木頭製作出石造或磚造建築的古典柱式是重要特徵，像走廊內的附壁柱也有柱頭、柱身、柱腳的三段構成，廳長官舍也是這樣。沒了柱頭就是「沒頭沒腦」，柱身直接接上托架；而且兩棟建築物原始建築圖還在，圖上有柱頭，算是證據充足，不是臆測復原，若建築師手邊資料不足而沒做，現在有明確史料，應復原補做。

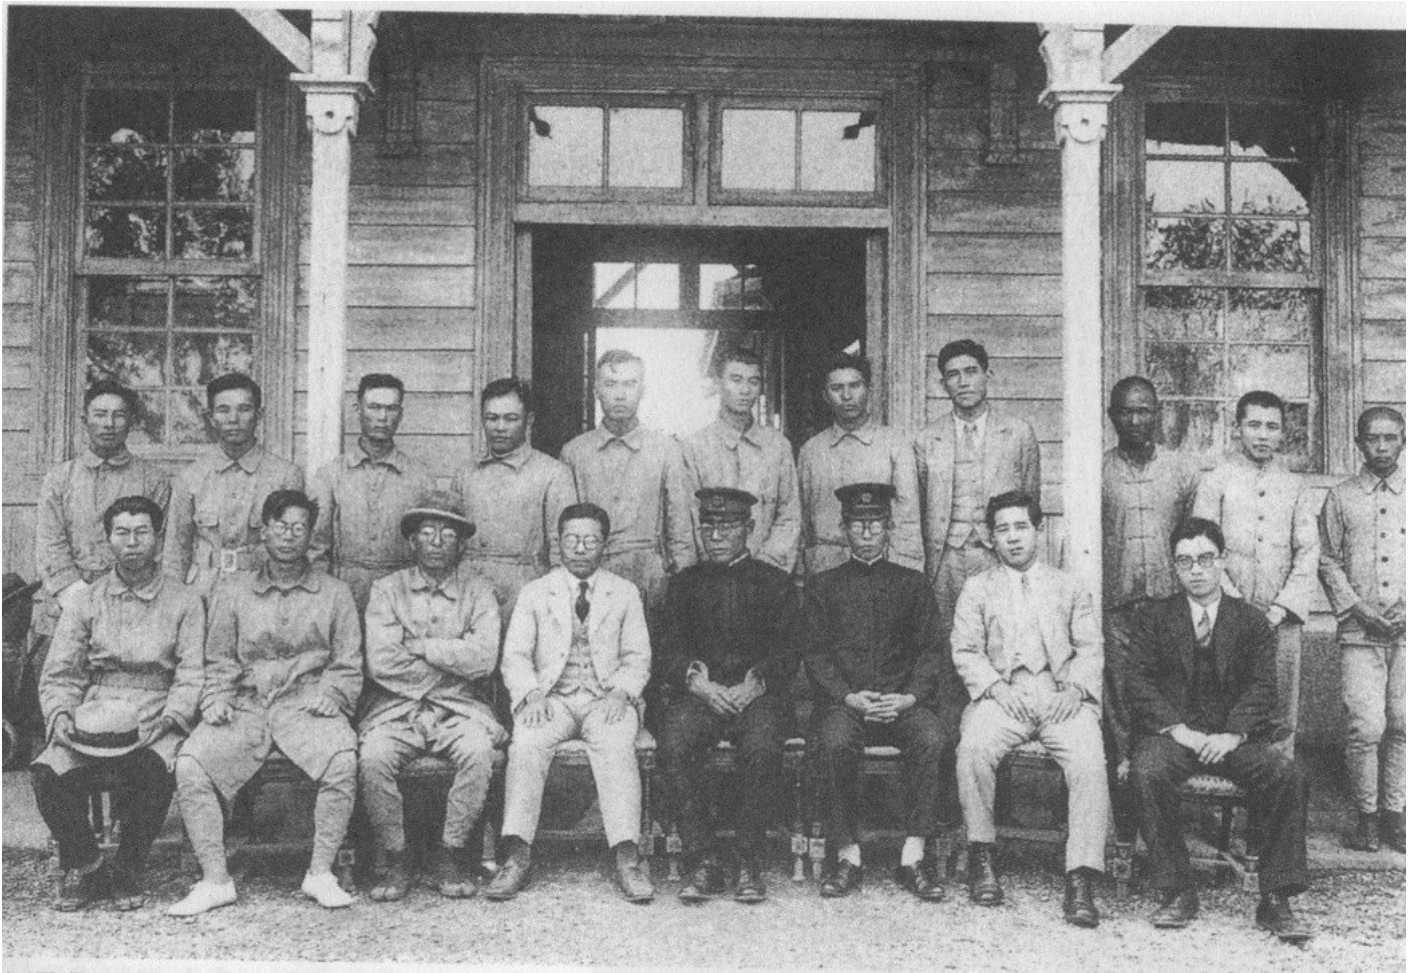
安順分室職局

專賣局臺南支局安平出張所（後來的安順分室）老照片，陳信安指可看出入口「車寄」（門廊）弧形托架下方原本有木製柱頭！專賣局臺南支局的柱頭也是同款式設計。 記者吳淑玲 / 翻攝
